ISO
10825

**Gears — Wear and damage to gear teeth —
Terminology**

This International Standard defines terms used to describe the appearance of the visible surfaces of tooth flanks or the damage that can be observed on gears.

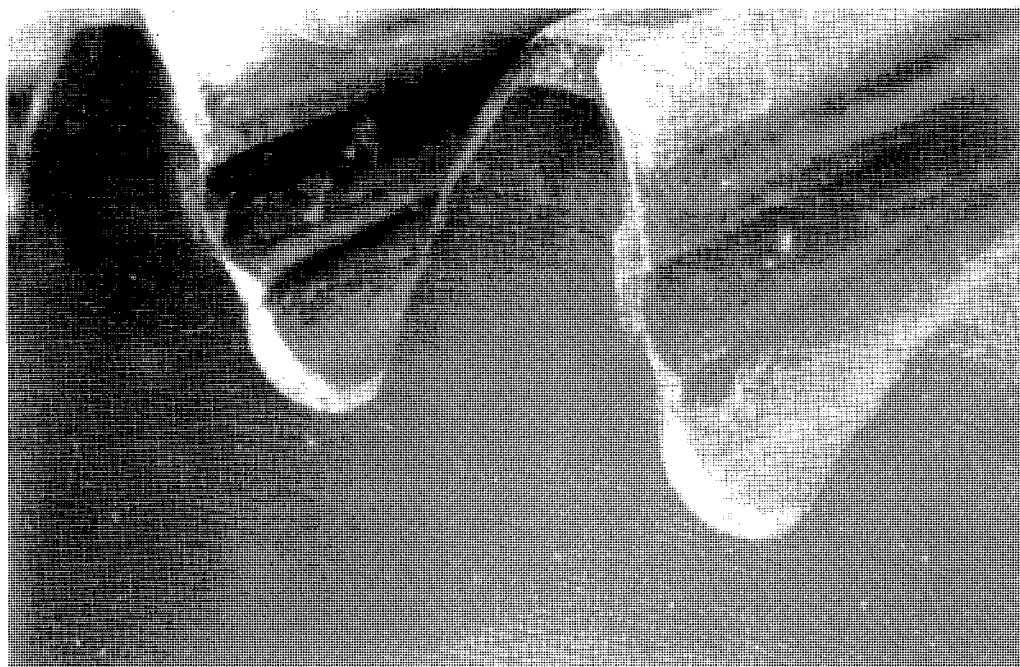
Interference wear at a tooth flank of a gear wheel.

Usure par interférence nettement visible au pied des flancs d'une roue.

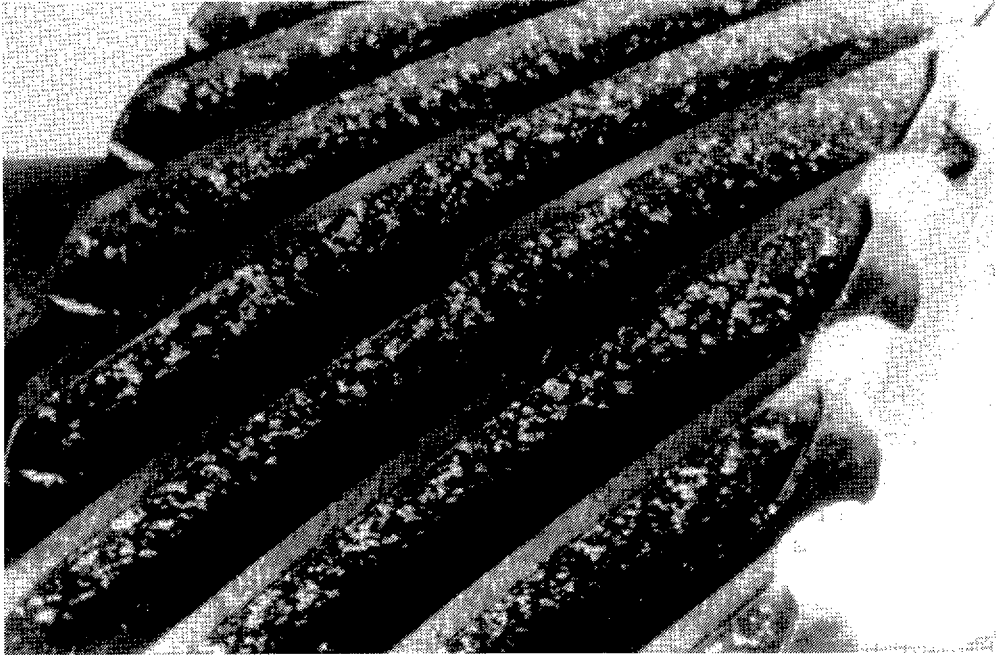
<p>Extensive corrosion on gear tooth surfaces as a result of chemical attack.</p> <p>Damage of this nature can continue until the gear is no longer fit for use.</p>	<p>Corrosion importante sur la surface des dents d'une roue qui résulte d'une attaque chimique.</p> <p>Une dégradation de cette nature peut continuer jusqu'à ce que la surface des dents soit devenue complètement inutilisable.</p>

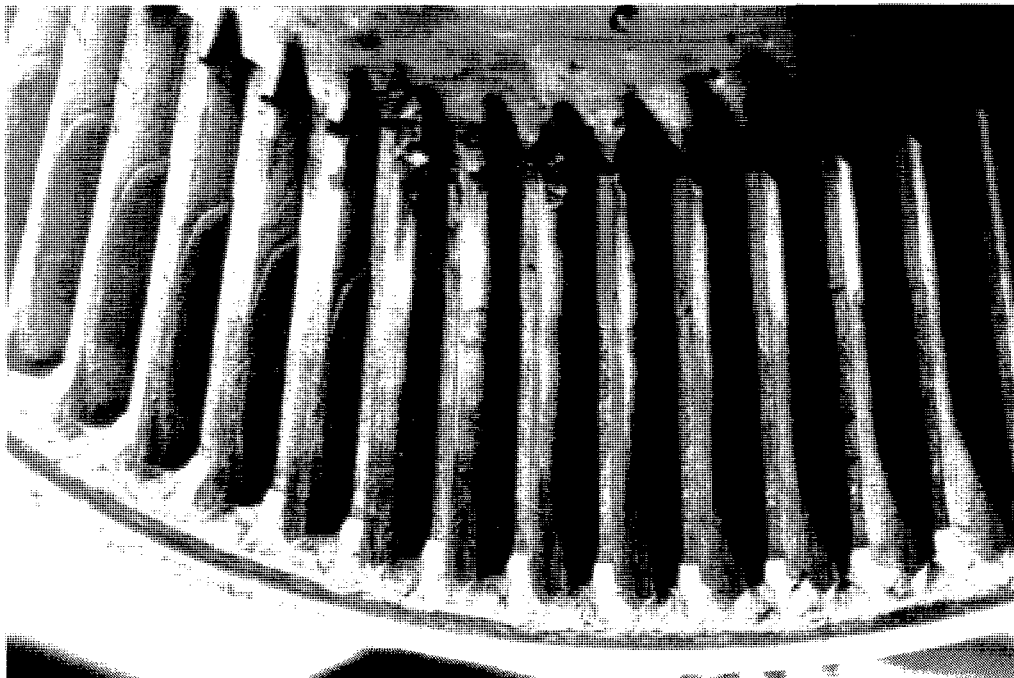
Fretting corrosion present on the flanks of the internal gear of a gear coupling.

Corrosion de contact qui s'est développée sur les flancs de la denture intérieure d'un accouplement à dentures.

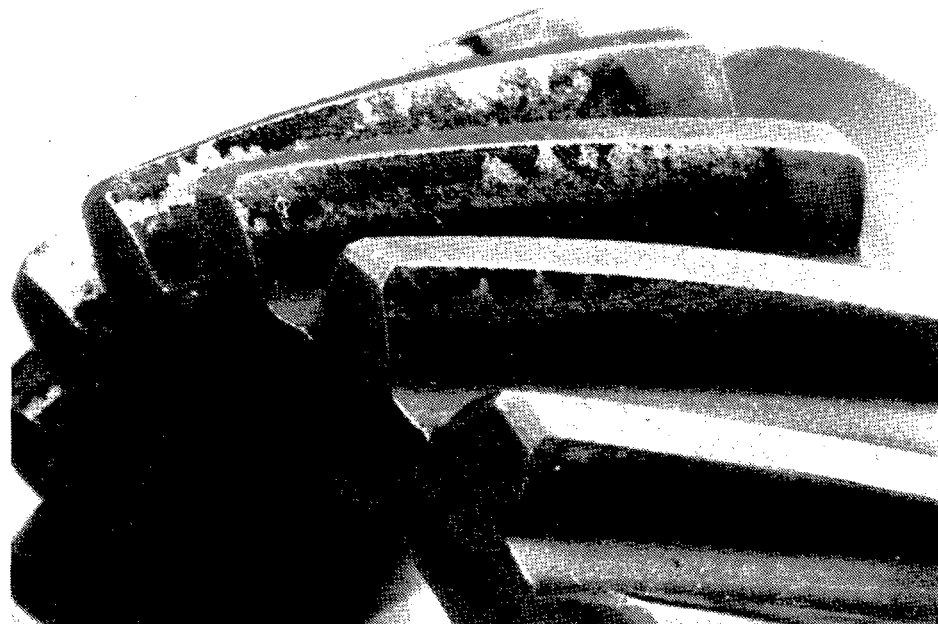
Scaling on the teeth of a helical pinion.

Traces de pelage sur les dents d'un pignon hélicoïdal.

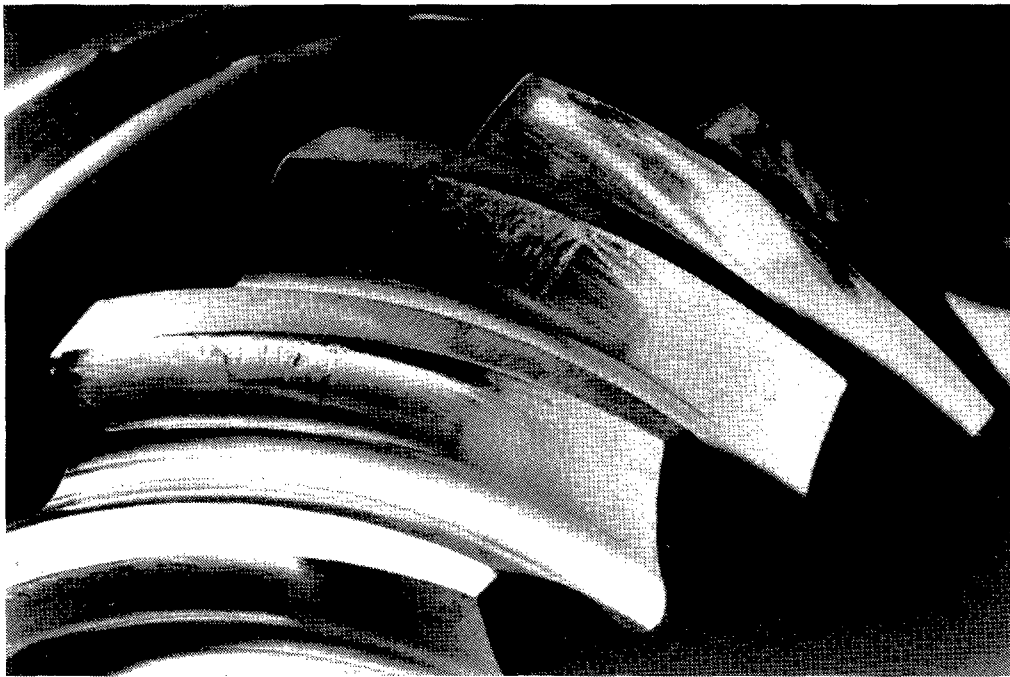
b)

Localized scuffing near the tooth tips of a spiral bevel gear. This type of damage is often self-healing if the initiating mechanism does not recur.

Scuffing of only small areas of tooth flanks, commonly at tooth tips or tooth roots, may heal spontaneously [see photos a) and b)]. Severe scuffing which covers large areas of tooth flanks causes an increase of noise and vibration, leading eventually to failure unless corrective measures are taken [see photos c) and d)].

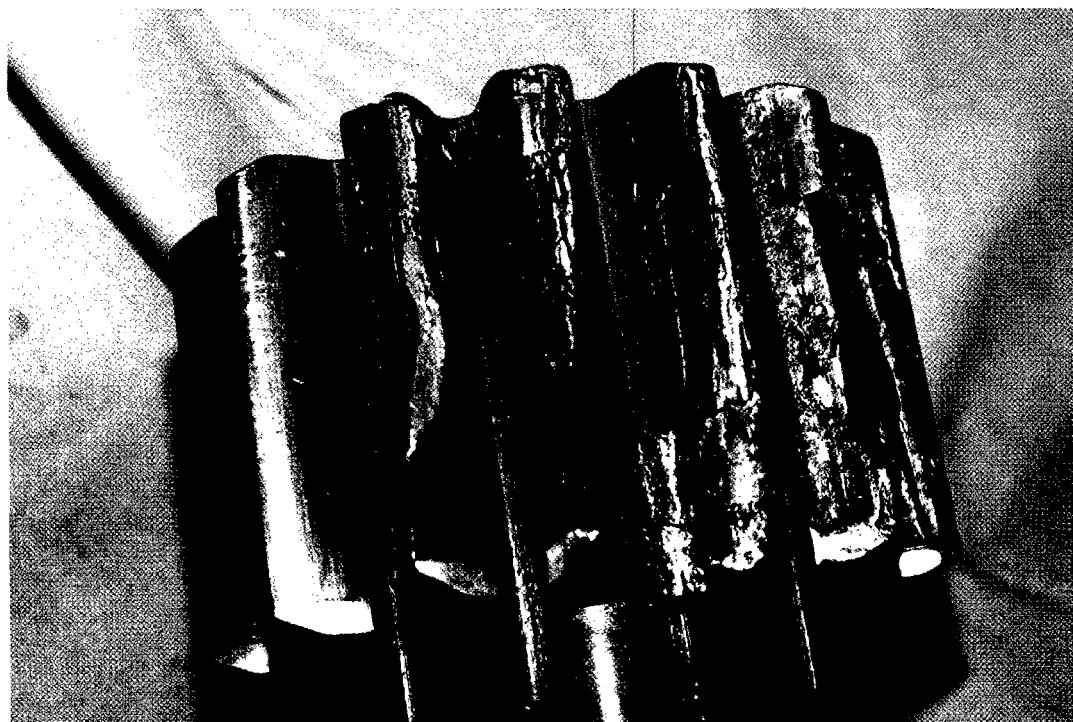
Indentations in several teeth of a pinion, caused by passage through a mesh of metal particles.

Empreintes sur plusieurs dents d'un pignon causées par le passage dans l'engrènement de morceaux de métal.
